Doğuş D-Expert Ekspertiz ve Danışmanlık Anonim Şirketi

Full Plus Ekspertiz

11ABA809

Plaka	11ABA809	**Şanzıman Tipi**	Manuel
KM	143083	**Yakıt Cinsi**	Dizel
Şase	WVWZZZ3CZGE158752	**Motor Gücü**	88 kw
Marka	Volkswagen	**Motor Hacmi**	1598cc
Rengi	BEYAZ	**Model**	Passat
İlk Tescil Tarihi	25-03-2016	**Sonraki Muayene Tar.**	25-02-2027
Model Yılı	2016	**Araç Tipi**	Sedan
Ruhsat Sahibi	TAN OTO	**Kapı Sayısı**	4 Kapı

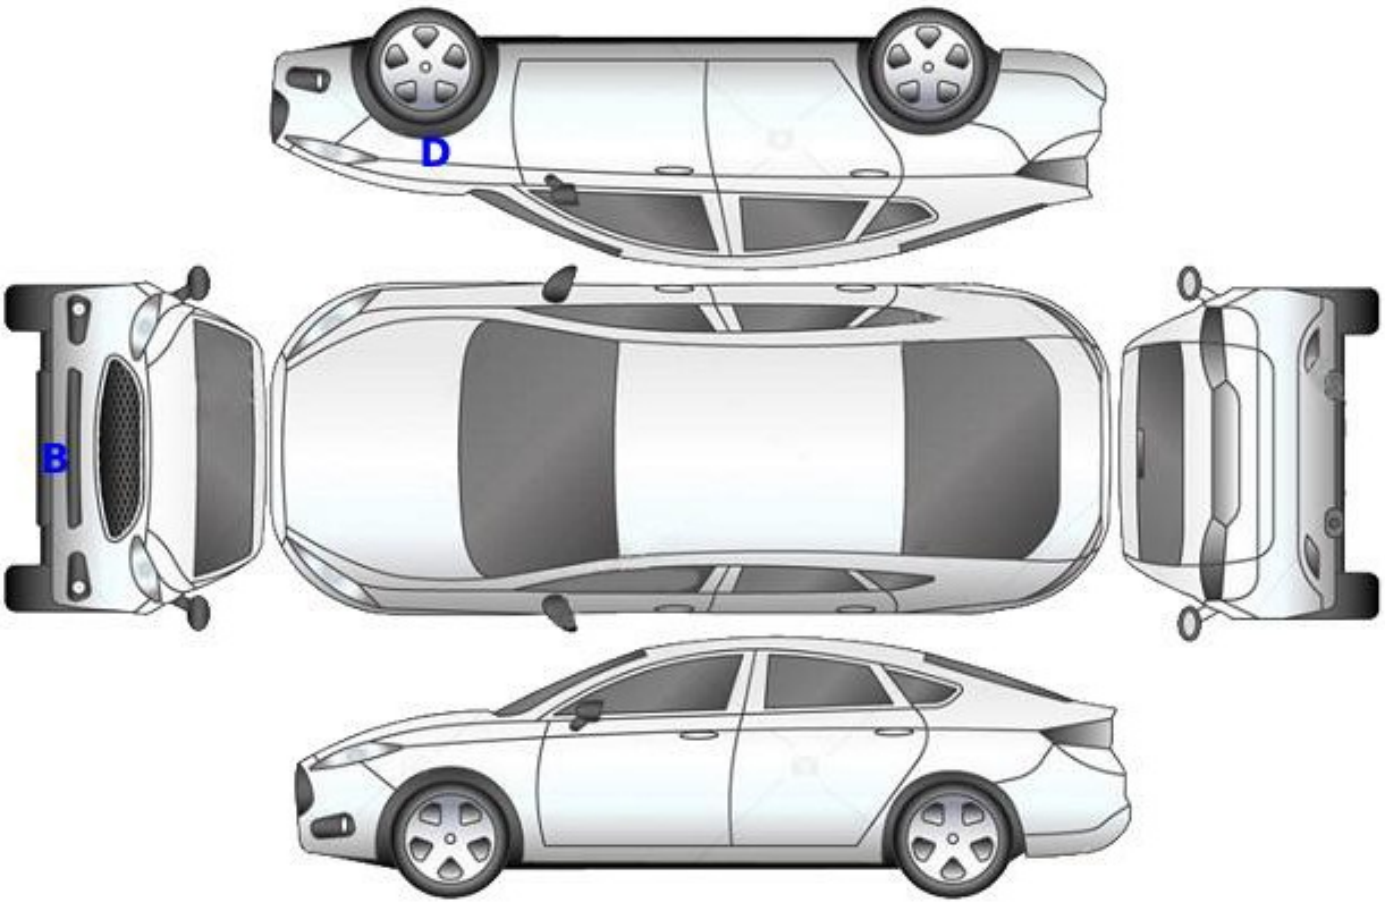
Kaporta Kontrolü(Değişmiş Boyanmış kontrolü)

B: Boyalı **B/2: Lokal Boyalı** **D: Değişmiş**

Durum	Notlar
Araç Kaporta Aksamı		Standart dışı onarım, taş izi, Ezik ve çizikler mevcut.
Araç Koltukları Mekanizmaları		
Taban, Tavan, Koltuk ve Kapı Döşemeleri		Kir, çizik ve deformeler mevcut
Araç İç Donanımı ve Kumanda Kontrol Düğmeleri		
Aydınlatma ve İkaz Sistemi		
Silecekler		
Elektrik ve Elektronik Aksam		
Torpido ve Emniyet Kemerleri		
Lastik ve Jantlar		Jantlarda çizikler mevcut
Fren Sistemi ve Fren Hortumları		
Yürür Aksam		Ön amortisör körüğü yağ kaçağı.
Motor ve Motor Yağ Seviyesi		Terletme mevcut
Şanzıman		
Diferansiyel		
Direksiyon Sistemi		
Eğlence Sistemi (Radyo vs.)		
Park Sensörleri		
Araç Altı		Alt koruma muhafazası hasarlı
Akü		
Klima		
Cam ve Cam Düğmeleri		ön cam taş izi. sol kapı ön cam açma tuşları çalışması hatalı
Kayışlar ve Rulmanlar		
Egzoz Sistemi ve Susturucular		
Soğutma Sistemi ve Soğutma Suyu

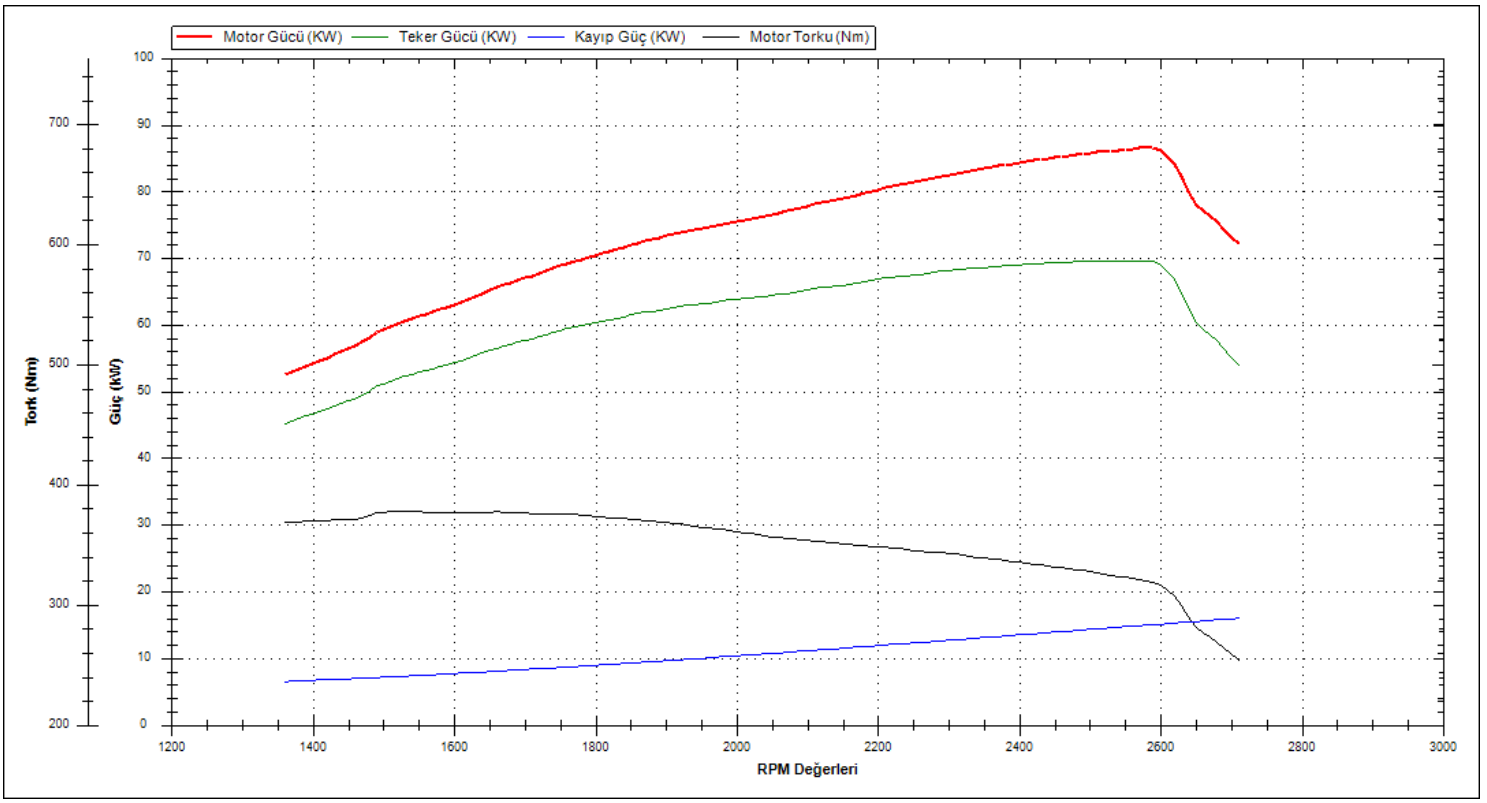
RPM (Devir/dk) Grafiği

Ölçülen Motor Torku	Teker Torku	Teker Gücü	Test Hızı
377	325	69	155
NM	NM	KW	km/h

Ruhsat Verisi Güç	Test Sonucu Güç	Kayıp Güç	Performans %
88	86	15	97,73
KW	KW	KW
