| Rapor No: | 06-01-1507016 | Araç Giriş Tarihi: | 28.07.2026 12:38 | Araç Çıkış Tarihi: | 28.07.2026 13:35 |

# Full Plus Ekspertiz

## 06DMB220

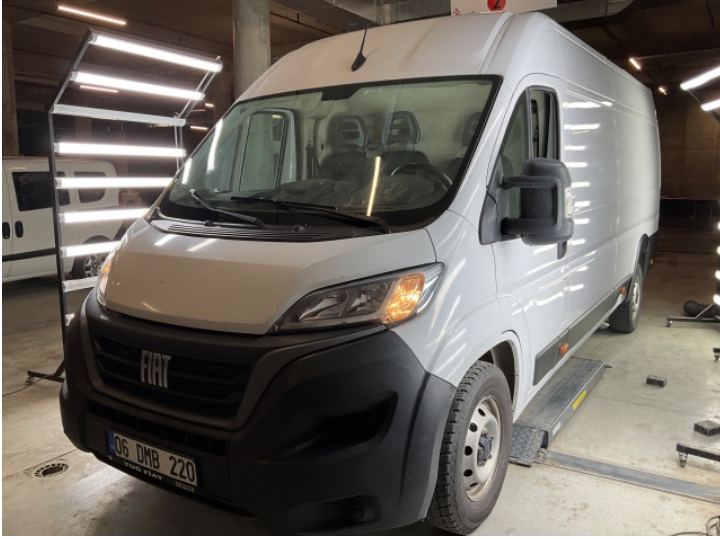
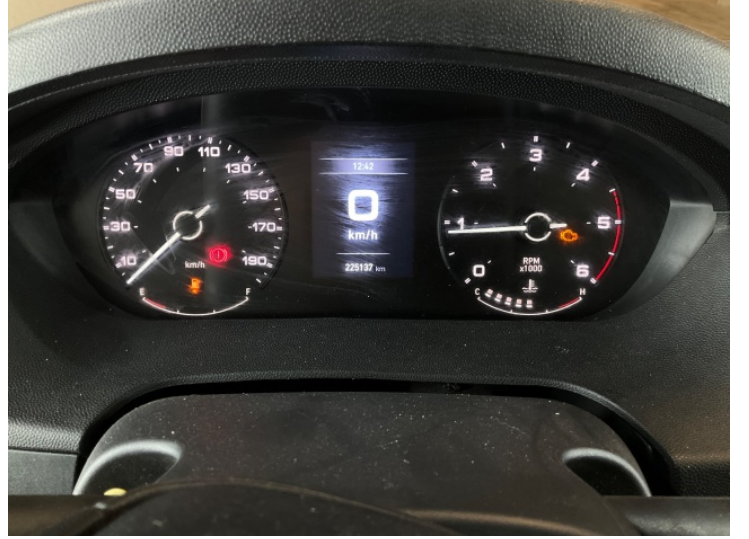
## Araç Resimleri

Araç lifte alınamadığından ARAÇ ALTI KONTROLLERİ, MEKANİK KONTROLLER FREN SÜSPANSİYON VE DYNO testi yapılamadı. Araç yüksekliğinden dolayı TAVAN VE FRANGARTLARDA boya kusur kontrolü yapılamadı. Kapı gergileri ses yapıyor. Araç fitillerinde deforme ve hasarlar mevcut. Araçta etiket söküm izleri mevcut.
